# HISTÓRICO DE INUNDACIONES PLUVIALES URBANAS EN LAS COLONIAS PROTERRITORIO- ARBOLEDAS 2, CHETUMAL, QUINTANA ROO.

## Inundaciones pluviales urbanas asociadas a fenómenos meteorológicos en las colonias Proterritorio-Arboledas 2: periodo 1993-2020

# Identificación de las zonas de inundación pluvial (Zip): evento octubre de 2015

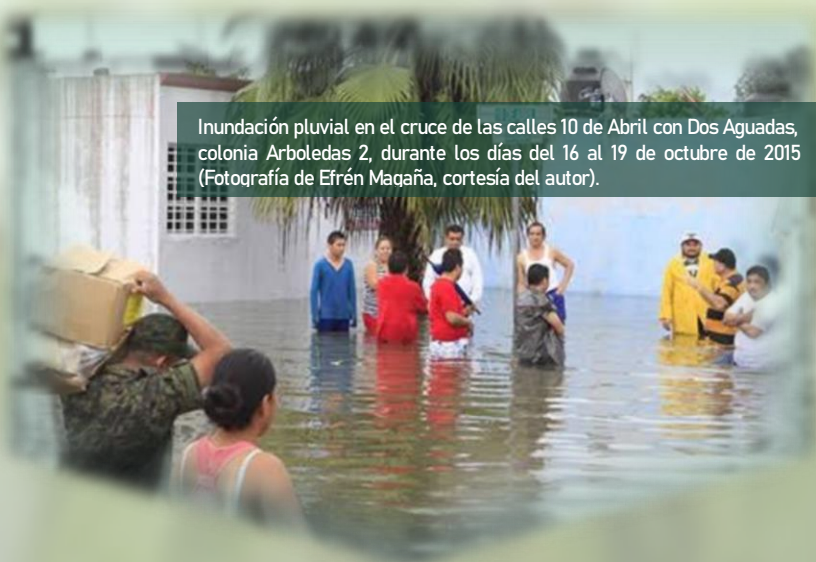
Inundación pluvial en el cruce de las calles 10 de Abril con Dos Aguadas, colonia Arboledas 2, durante los días del 16 al 19 de octubre de 2015 (Fotografía de Efrén Maqaña, cortesía del autor).

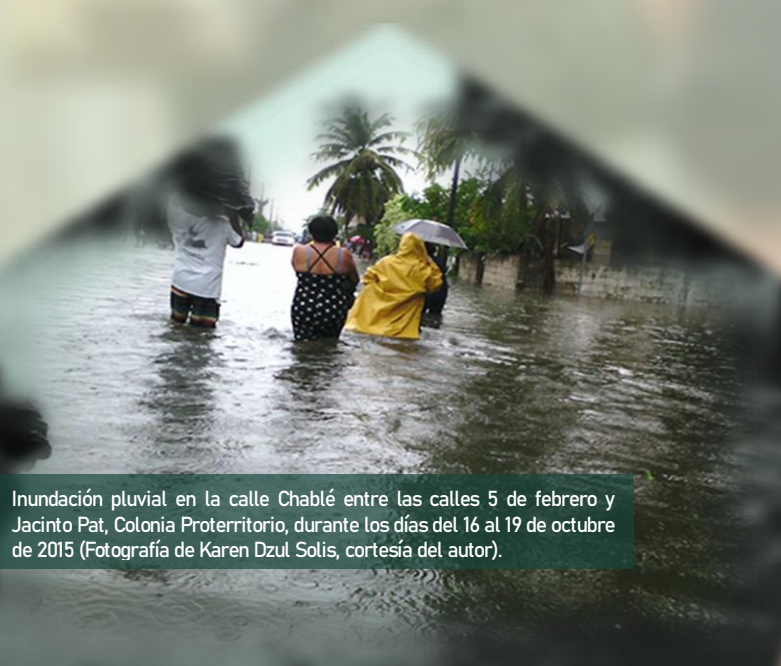
Inundación pluvial en la calle Chablé entre las calles 5 de febrero y Jacinto Pat, Colonia Proterritorio, durante los días del 16 al 19 de octubre de 2015 (Fotografía de Karen Dzul Solis, cortesía del autor).
